Araser le mur de soutènement de l'église

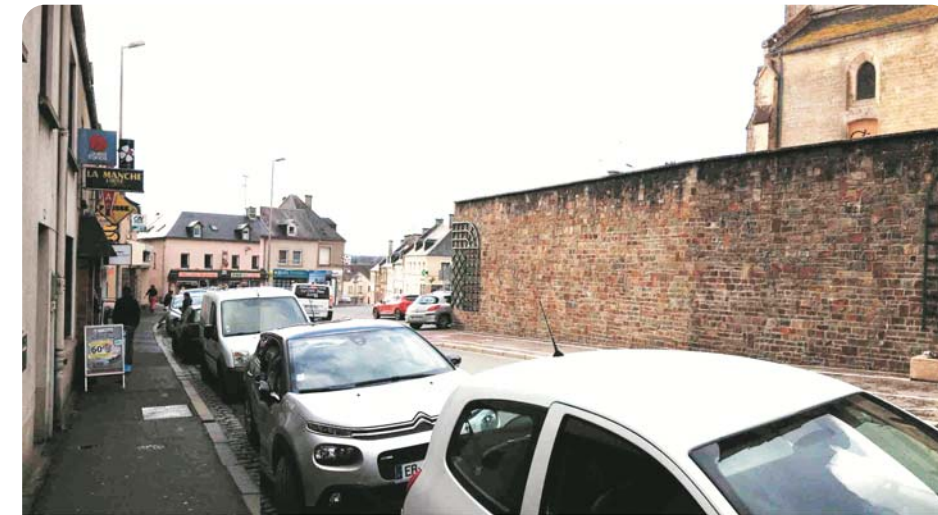
D'après les recherches historiques et biogéologiques effectuées à ce jour, le mur de soutènement ne semble pas jouer de rôle structurel. Il a été édifié à l'époque de la reconstruction d'après Guerre.

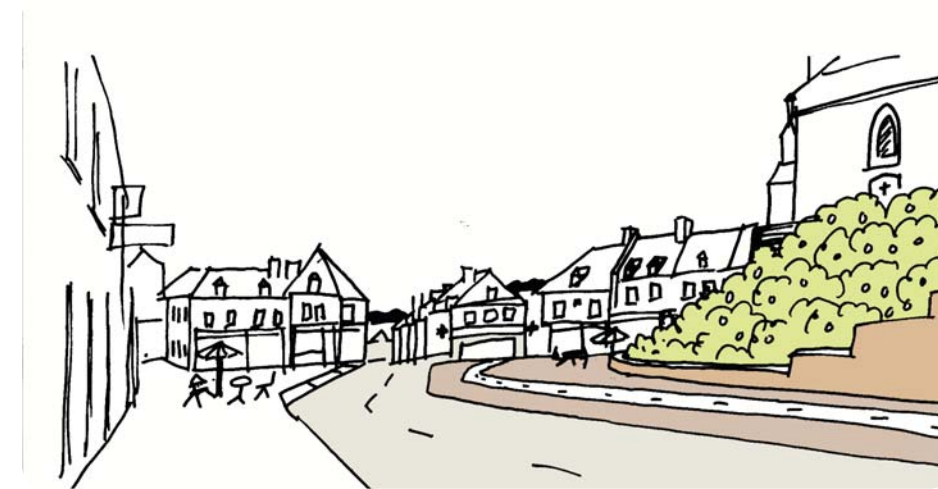
L'église était édifée sur un socle rocheux, elle a partiellement résisté aux bombardements qui ont anéanti les maisons voisines. Le mur de soutènement aurait été édifié pour permettre aux processions religieuses de faire le tour de l'église de plain pied et n'abriterai que des remblais. Les pierres du mur pourront être réutilisées pour l'aménagement des espaces publics.
